## Skýrsla um banaslys í umferðinni

Mál nr.: **2015-040-U-005**

Staðsetning: **Biskupstungnabraut við Alviðru**

Atvik: **Útafakstur / velta**

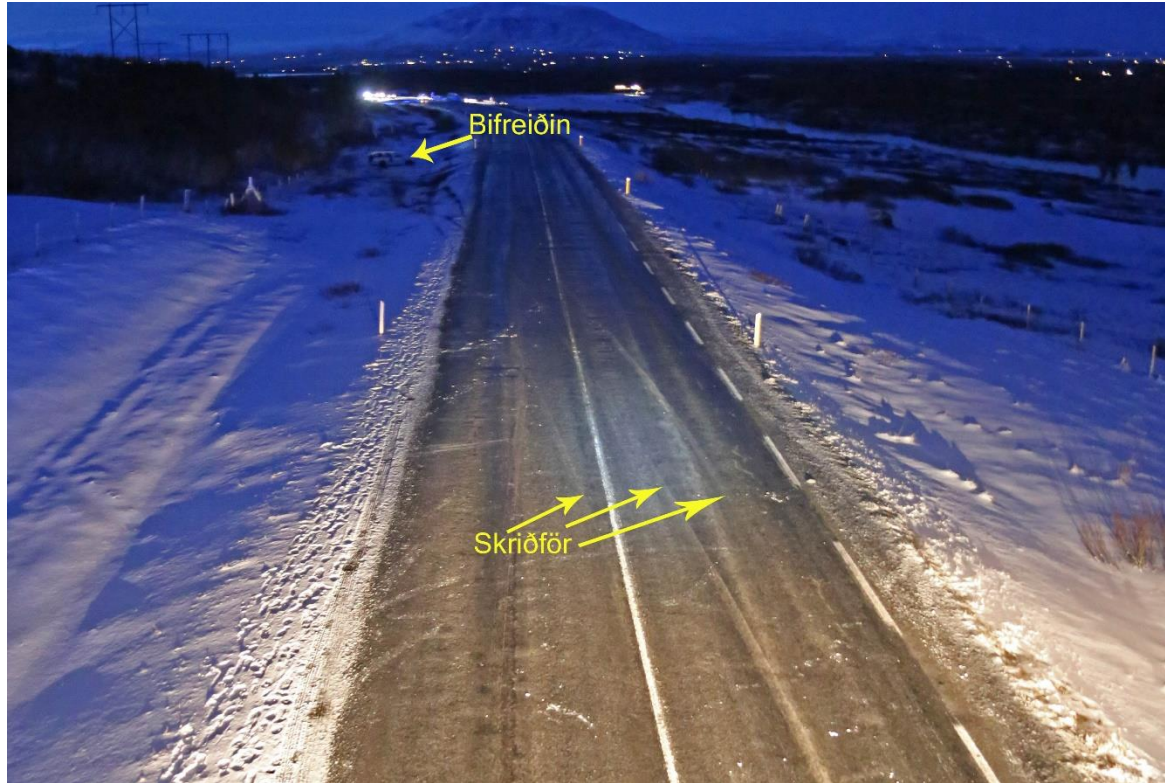
**Mynd 1:** Myndin er tekin af vettvangi í akstursátt bifreiðarinnar. Sjá má skriðför á veginum og í vegfláanum.

Bifreiðinni hafði verið ekið austur Suðurlandsveg að Biskupstungnabraut. Suðurlandsvegur var hálfkuvarinn og var hálkulaus en mikil hálfka hafði myndast á Biskupstungnabraut. Ökumaðurinn kvaðst ekki hafa orðið var við hálkuna fyrir slysið. Þegar bifreiðin var rétt fyrir sunnan bæinn Alviðru missti ökumaður stjórn á henni og rann hún stjórnlaus á hálum veginum rúma 60 metra þar til hún fór út af vinstra megin. Rann hún svo um 30 metra í vegfláanum þar til hún valt nokkrar veltur og stöðvaðist á hjólunum. Valt bifreiðin um 38 metra.

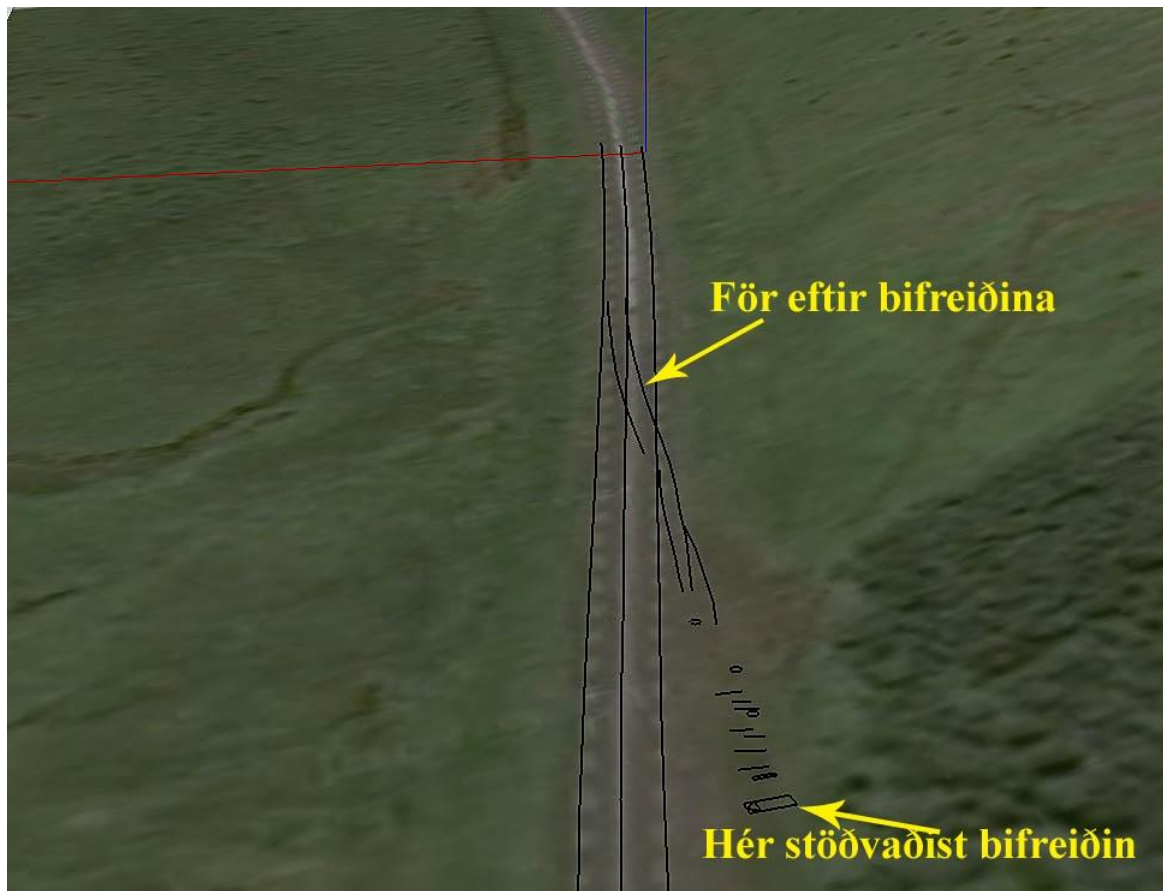
**Mynd 2:** Loftmynd af veginum ásamt vettvangsteikningu. Séð til suðurs. Bifreiðin var ný komin úr hægri beygju.

Útreikningar á ökuhraða bifreiðarinnar benda til að hraði hennar hafi verið á bilinu 98 til 110 km/klst. Líklegasti hraði var metinn 103 km/klst.
