Skýrsla um banaslys í umferðinni

Mál nr.: **2015-U013**

Staðsetning: **Vestdalseyrarvegur Seyðisfirði**

Atvik: **Útafakstur**

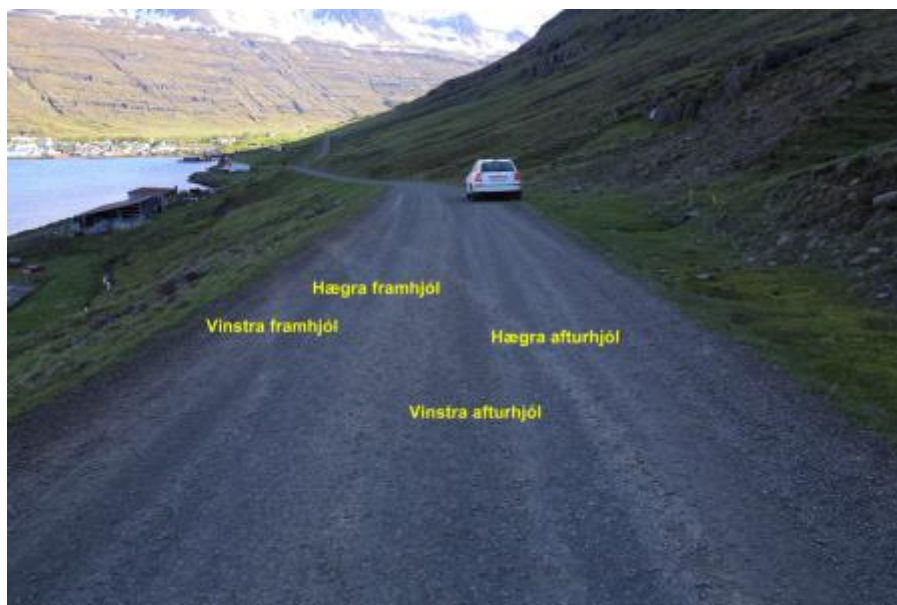
Slysið varð á Vestdalseyrarvegi (þjóðvegur 951) í norðanverðum Seyðisfirði seint um kvöld (22.59). Þarna var fólksbifreið af gerðinni Suzuki Swift ekið suður veginn í átt að bænum. Miðað við hjólför á veginum, sem er malarvegur, missti ökumaður stjórn á bifreiðinni til vinstri, að því er virðist snögglega og fór í hliðarskriði útaf veginum. (sjá mynd 1). Ekki var hægt að greina hemlaför á vettvangi en þó er ekki útilokað að ökumaður hafi stigið á hemla þegar bifreiðin rann til. För eftir bifreiðina voru óslitin fram af vegbrúninni og niður í hlíðina þar til hún valt. Bendir það til þess að henni hafi ekki verið ekið á miklum hraða í aðdraganda slyssins. Vitni, stödd á Seyðisfirði sáu rykmökk stíga upp úr hlíðinni þegar bifreiðin valt niður bratta hlíð. Önnur vitni voru ekki að atburðarás slyssins. Ökumaður hlaut alvarlegan höfuðáverka í slysinu sem ollu einnig minnisleysi hans um aðdraganda þess.

Mynd 1. Horft í akstursstefnu ökumanns suður Vestdalseyrarveg. Bifreiðin fór útaf í hliðarskriði vinstra megin miðað við akstursstefnu.

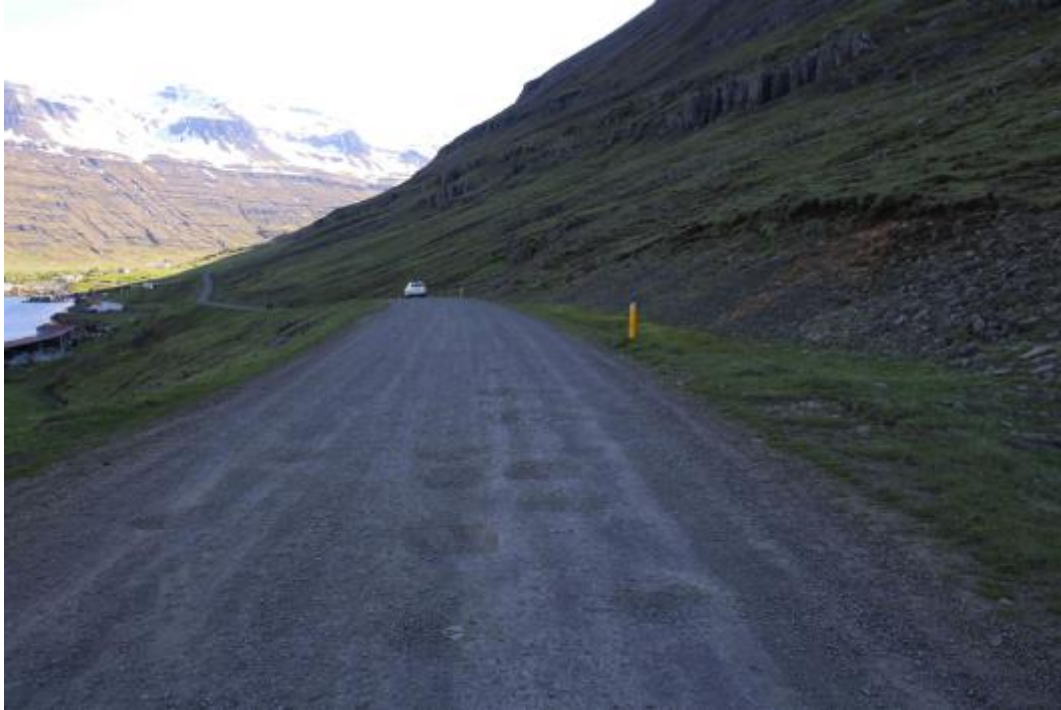
Mynd 2. Horft í akstursstefnu ökumanns. Holur á veginum kunna að hafa valdið því að ökumaður missti stjórn á bifreiðinni.

Vestdalseyrarvegur er malarvegur sem liggur frá Seyðisfjarðarbæ út Seyðisfjörð norðanmegin. Hámarkshraði á veginum er 80 km/klst og eru vegstikur hægra megin í vegkanti miðað við akstursstefnu ökumanns í suður. Vegurinn var þurr þegar slysið varð en víða voru holur og mölin laus á yfirborði. Vegurinn liggur í fjallshlíð og er hátt og bratt fall fram af vegbrún vinstra megin þar sem ökumaður fór útaf. Vegurinn er 5,6 metra breiður.

Þar sem bifreiðin fór út af veginum er mjög bratt fram af og vegurinn holóttur. Vegurinn og umhverfi hans er varasamt og ber að mati nefndarinnar ekki þann hámarkshraða sem heimilaður er á veginum. Rannsóknarnefnd samgönguslysa beinir því til Vegagerðarinnar að skoða aðstæður, hvernig hættumerkingum er háttað og setja viðeigandi leiðbeinandi hámarkshraða. Nefndin bendir einnig á, að mikilvægt er að viðhald á malarvegum sé með þeim hætti að komið sé í veg fyrir að djúpar og stórar holur myndist í hjólförum eins og raunin var á þessum stað.
