Skýrsla um banaslys í umferðinni

Mál nr.: **2017-020U003**

Dagsetning: **5. mars 2017**

Staðsetning: **Grindavíkurvegur við Gíghæð**

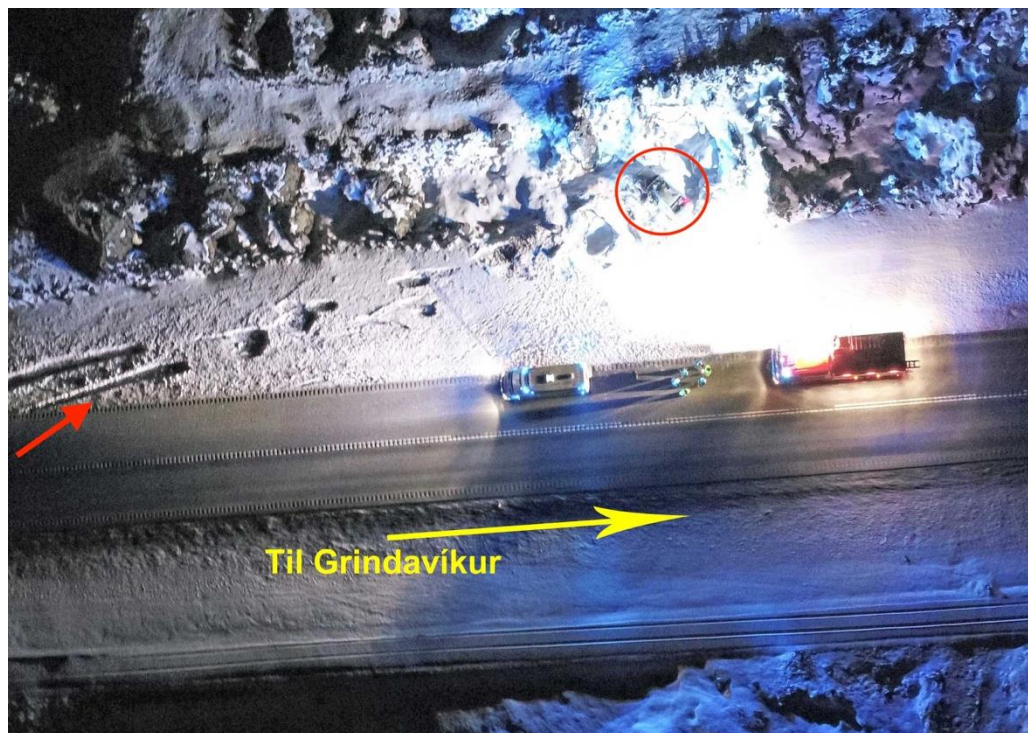
Engin vitni voru að slysinu. Ummerki á vettvangi bentu til þess að ökumaður hafi misst stjórn á bifreiðinni með þeim afleiðingum að hún byrjaði að snúast rangsælis miðað við akstursstefnu. Hjólför í snjó meðfram akbrautinni og á veginum gáfu til kynna að hægri afturhjól bifreiðarinnar hafi farið út fyrir veginn hægri megin miðað við akstursstefnu á meðan bifreiðin var í snúningi. Bifreiðin var síðan komin í um 90° hliðarskrið þegar hún fór útaf veginum vinstra megin þar sem hún rann nokkra metra í snjó utan við veginn áður en hún valt nokkrum sinnum.

Mynd 1: Mynd sem sýnir för frá vinstri þar sem bifreiðin rennur í snjónum og í framhaldi för eftir bifreiðina þar sem hún er byrjuð að valta. Rauður hringur sýnir hvar bifreiðin stöðvaðist.
