## Skýrsla um banaslys í umferðinni

Mál nr.: **2017-071U007**

Dagsetning: **1. júní 2017**

Atvik: **Bílfelta**

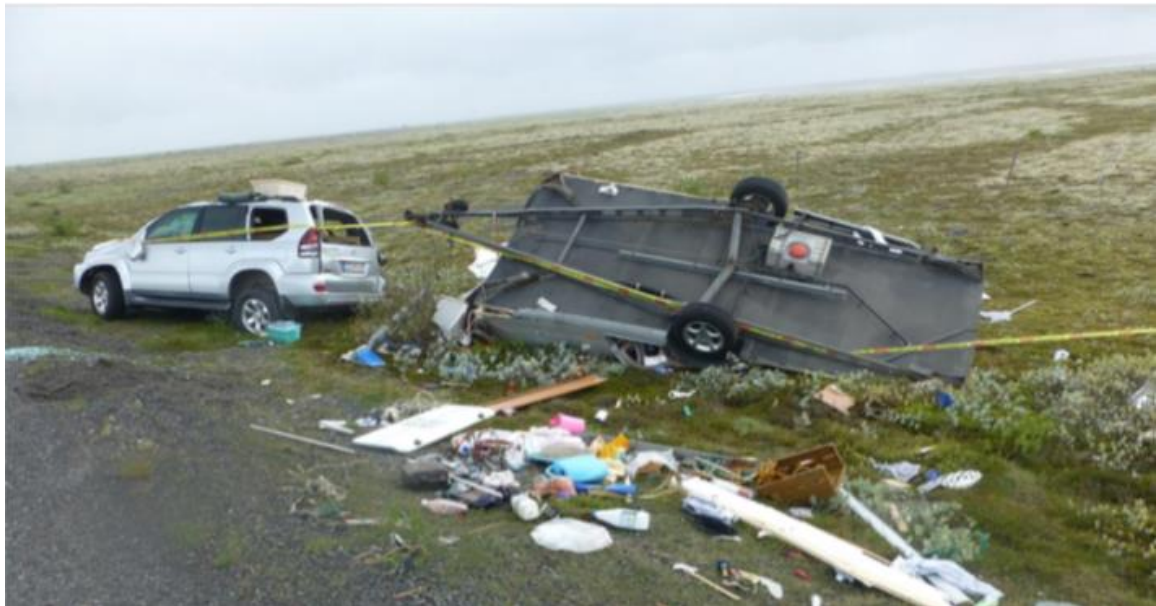
Að sögn vitna og farþega í bifreiðinni var bifreiðinni ekið á um 50 km/klst hraða. Hjólhýsi sem fest var aftan í bifreiðina byrjaði að sveiflast eftir vindhviðu og bifreiðin í kjölfarið. Hjólhýsið valt í framhaldi til hægri miðað við akstursstefnu og bifreiðin með því sennilega tvær veltur. Stöðvaðist bifreiðin á hjólunum fyrir utan veginn.

**Mynd 1: Mynd frá lögreglu sem sýnir bifreiðina og hjólhýsið.**

Líklegt er að hjólhýsið hafi tekið á sig vindhviðu þannig að það byrjaði að riða til. Hjólhýsi eða annar eftirvagn sem byrjar að riða til getur á skömmum tíma valdið því að ökutæki sem dregur vagninn byrjar sömuleiðis að riða til að aftanverðu. Þetta er vegna þess að kraftarnir sem verða til við sveiflu eftirvagnsins hafa áhrif á stöðugleika bifreiðarinnar, þar sem afturendi bifreiðarinnar leitast við að fylgja sveiflu eftirvagnsins. Þessi atburðarás getur leitt til þess að ökumaður missi stjórn á bifreiðinni þar sem að sveiflan sem bifreiðin og eftirvagn mynda getur fljótt orðið sterkari en svo að hægt sé að halda bifreið, ásamt eftirvagni, á veginum. Hjólhýsi sem veltur í kjölfarið á

slíkri atburðarás getur með átaki á dráttarbeisli bifreiðarinnar valdið því að bifreiðin veltur einnig líkt og nefndin telur að hafi átt sér stað í þessu slysi.

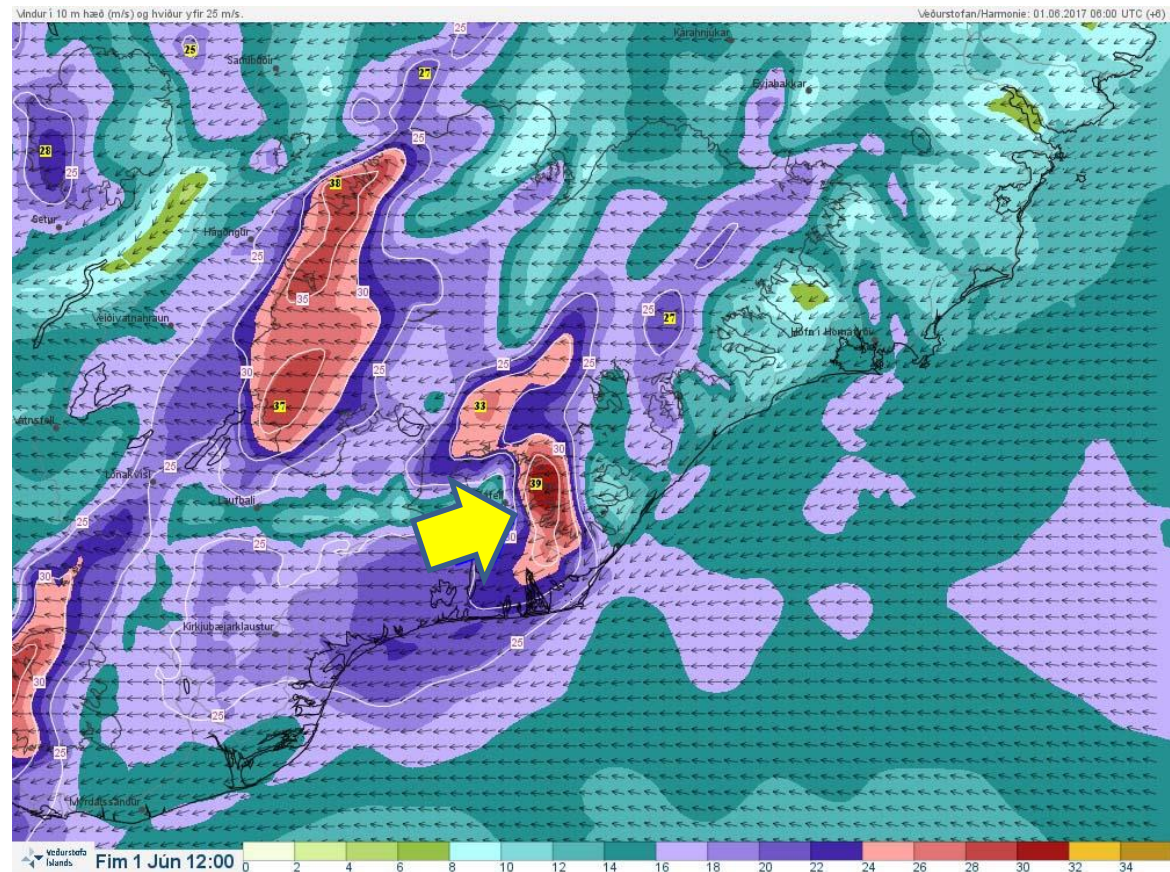
Á þessum tíma var þungskýjað og þurr og hiti um 10°C. Hvasst var á þessum stað en við Skaftafell var NA-átt og vindhraði 15 m/s en allt að 30 m/s í hviðum. Í Örafum var aðeins hvassara, allt að 34 m/s í hviðum.

Veðurviðvaranir voru í gildi fyrir svæðið þar sem sérstaklega var varað við ferðum með tengivagna. Samkvæmt upplýsingum frá lögreglu hafði ökumaður fengið viðvörðun frá starfsmanni þjónustumiðstöðvarinnar um að varasamt væri að ferðast með tengivagna.

**Mynd 2:** Veðurkort frá Veðurstofu Íslands sem sýnir 6 klst vindspá með gildistíma þegar slysið átti sér stað. Gul ör sýnir hvar slysið átti sér stað. Litirnir sýna spáðan vindhraða en hvítu línurnar vindhviður yfir 25 m/s. Gulu tölurnar eru hæstu spáðu vindhviðugildin.

Rannsóknarnefnd samgönguslysa hvetur ökumenn með eftirvagna til að gæta sérstaklega að veðri, veðurspá og veðurviðvörnum. Nauðsynlegt getur verið að stöðva akstur ef vindur er mikill.
